Número: **0002507-57.2014.8.15.2003**

Assuntos: **Vícios de Construção**

LAUDO PERICIAL

O processo trata de “Nunciação de Obra Nova. Construção Irregular. Danos Morais e Materiais” que tem como autor Severino Ramos da Silva, e como ré a SECINDENCIO e Euclenice Batista de Pontes, no imóvel, na Rua João Alves da Costa, lote de terreno de nº 21, Comunidade Chapéu de Couro, Mangabeira, na cidade de João Pessoa, Capital do Estado da Paraíba.

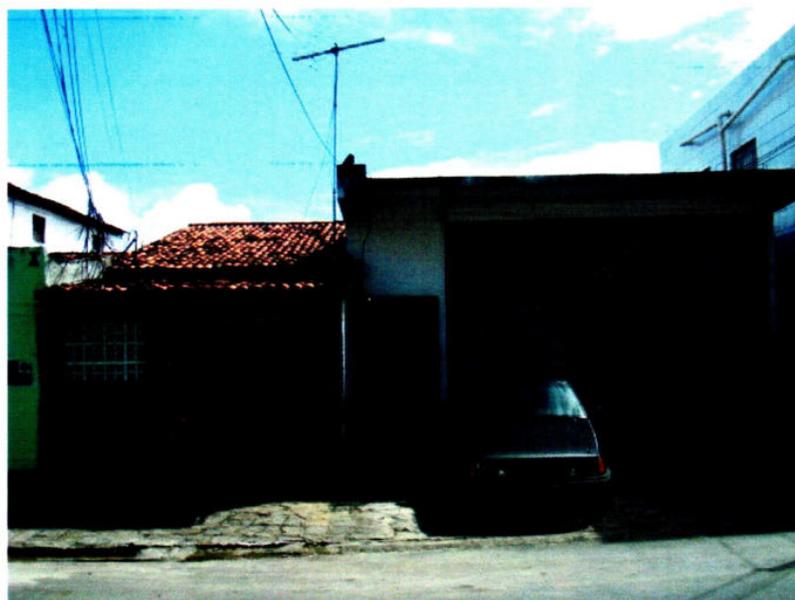
A falta de recuos adequados influenciou, por exemplo, na construção do imóvel do autor sem o recuo lateral em relação ao lote da Ré, chegando a utilizar parte da área do lote da Ré para confecção do “beiral do telhado”, conforme fotos 01 (um), 02 (dois) e 11 (onze), ficando mais visível na foto de número 11 (onze). A mesma falta de recuo lateral adequado no imóvel da Ré, e com a obra de “reforma/ampliação” do imóvel da Ré, foi necessário a retirada de parte do “beiral do telhado” que invadia o lote vizinho. Com

Foto 01 - Fachada dos imóveis periciados

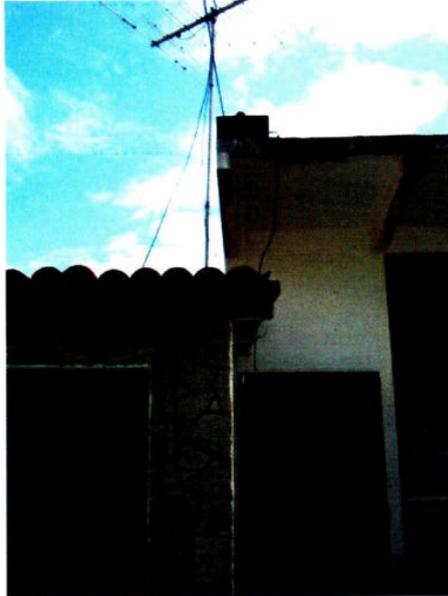
Foto 02 – Detalhe da Fachada dos imóveis periciados

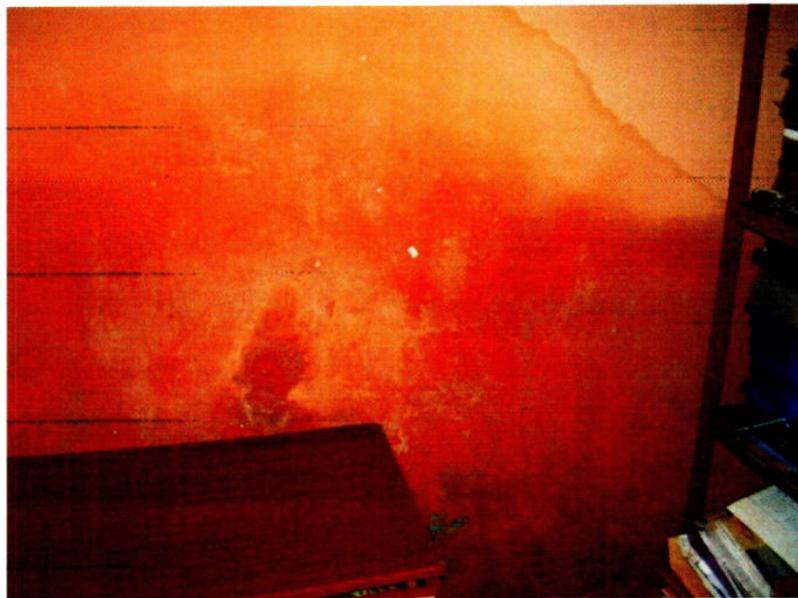
a existência duas paredes vizinhas, uma de cada imóvel, conforme fotos 06 (seis), 07 (sete), 09 (nove) e 10 (dez), da “Memória Fotográfica” (Item 04), sendo mais visível na foto de número 10 (dez), e por não ter sido feito um “fechamento” superior adequado, que impedisse as águas pluviais de infiltrarem, fez com que ocasionasse o excesso de umidade no imóvel do Autor, conforme fotos 03 (três) e 04 (quatro), da “Memória Fotográfica” (Item 04).

Foto 03 – Detalhe de parede com "umidade excessiva", no Imóvel do autor

- Com relação ao aparecimento de “infiltrações”, apesar seu início ocorrer após a obra de “reforma/ampliação” no imóvel vizinho ao do Autor, o evento foi causado pela existência de duas paredes “vizinhas” sem o fechamento superior. Na vistoria ficou evidente que tal processo ocorreu pela retirada do “beiral do telhado” do imóvel da parte Autora, na “reforma/ampliação”, por estar “invadindo” o lote da parte Ré. Tal retirada deveria ter sido acompanhada de “fechamento superior” entre as paredes dos dois imóveis, como já foi executada em parte, conforme fotos 08 (oito) e 09 (nove) da “Memória Fotográfica” (Item 04). A parte desse “fechamento” já foi executado pela Parte Ré do processo, conforme mostra em detalhe a foto 09 (nove) da “Memória Fotográfica” (Item 04). A sra. Euclenice Batista de Pontes, parte Ré do processo, se comprometeu a executar o restante desse “fechamento”, apesar de não ser responsável por isso, tão logo a obra seja liberada.

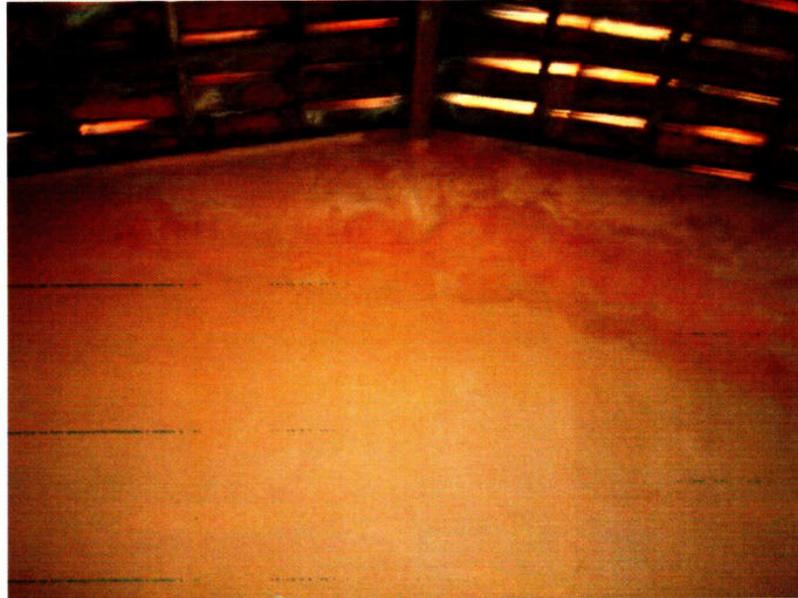
Foto 04 – Detalhe de parede com “umidade excessiva”, no Imóvel do autor

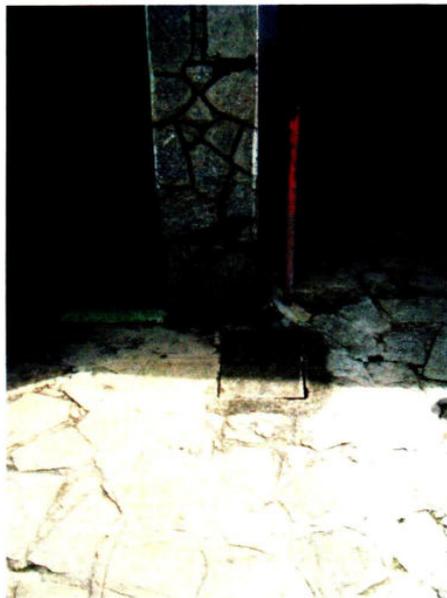
Foto 05 – Detalhe da localização do “medidor da CAGEPA” do Imóvel da ré

- A localização do hidrômetro do imóvel da parte Ré não determina que houve invasão de seu lote de terreno por parte do Autor do processo.

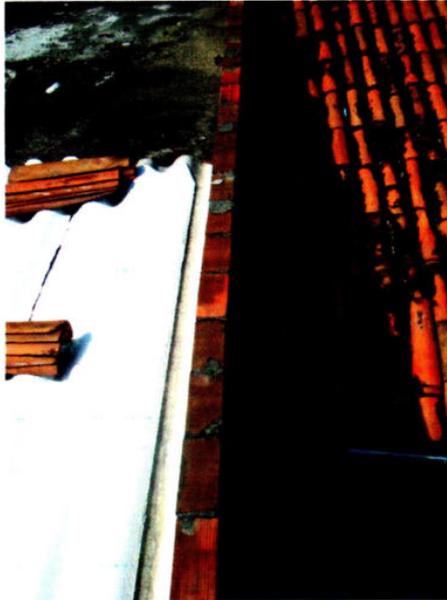
Foto 06 – Detalhe das paredes divisórias dos imóveis

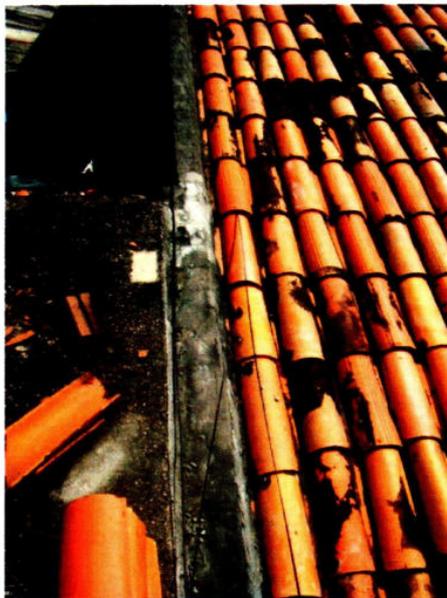
Foto 07 – Detalhe das paredes divisórias dos imóveis

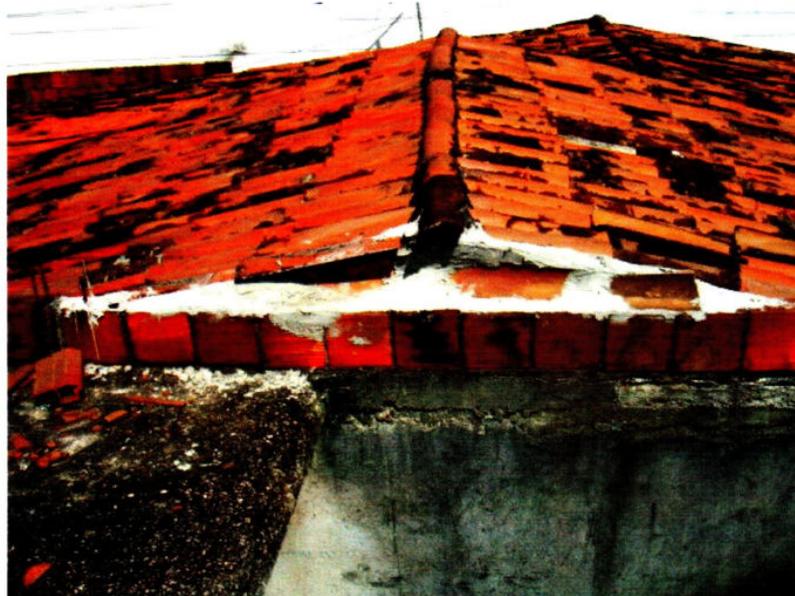
Foto 08 – Detalhe do telhado do Imóvel do autor

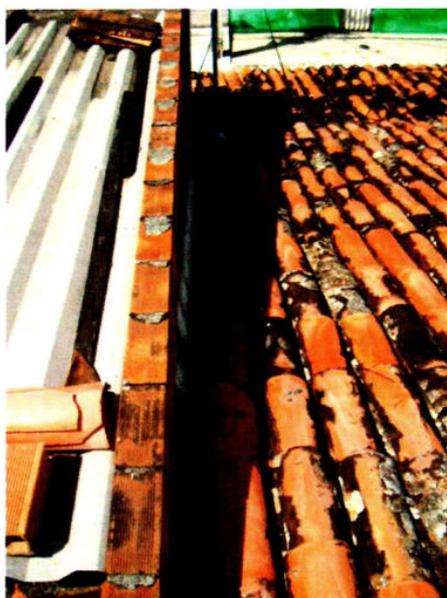
Foto 09 – Detalhe das paredes divisórias dos imóveis

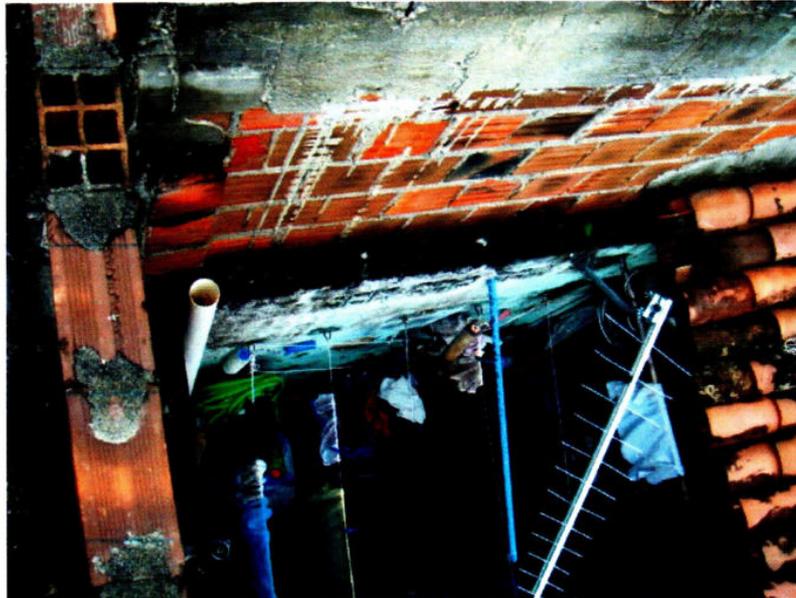
Foto 10 – Detalhe das paredes divisórias dos imóveis

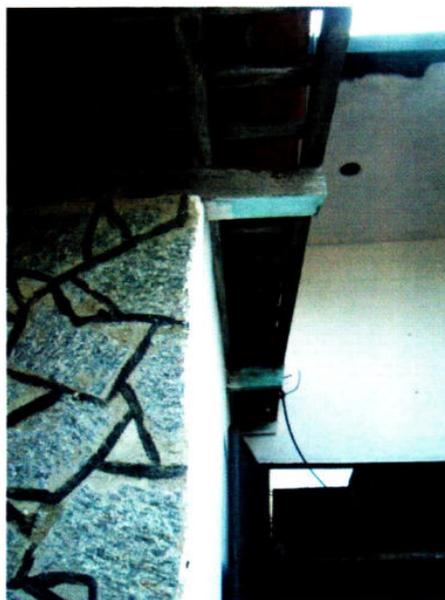
Foto 11 – Detalhe na fachada, e do telhado, do Imóvel do autor

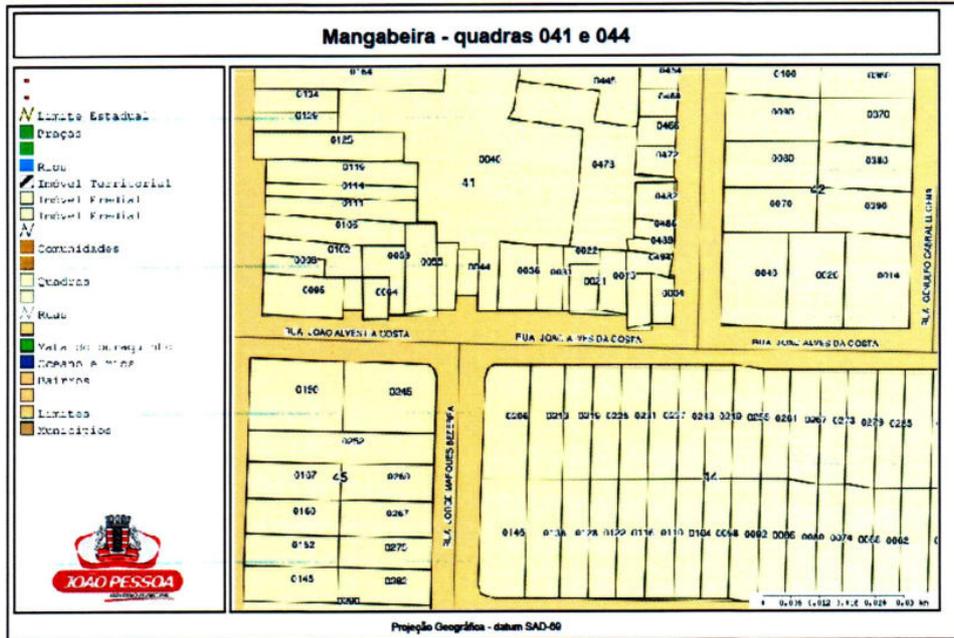
A quadra 41 (quarenta e um) do setor 53 (cinquenta e três), que está localizada em Mangabeira I, conforme fotos 12 (doze) e 13 (treze) da “Memória Fotográfica” (Item 04), apresenta uma distribuição irregular de lotes, que leva a crer que se trata de construções anteriores a formatação do Conjunto Residencial Mangabeira, construído pelo Governo. Tal distribuição irregular de lotes, influenciou a construção “irregular” dos imóveis, que não seguem os recuos frontais, laterais e de fundo adotados normalmente pela Edilidade para “Zona residencial”.

Foto 12 – Overlay das quadras 41, 42, 43 e 44 de Mangabeira I

9. Sr. Perito, o imóvel do demandante obedece ao recuo estabelecido em lei?
Resp.: Os imóveis estão localizado numa área atípica do bairro de Mangabeira I, com zoneamento especial, não havendo recuo frontal nos imóveis dessa quadra, a de nº 41 (quarenta e um), do setor 53 (cinquenta e três), de acordo com as Fotos 12 – Overlay das quadras 41, 42, 43 e 44 de Mangabeira I, e 13 - Detalhe do Overlay das quadras 41 e 44 de Mangabeira I.

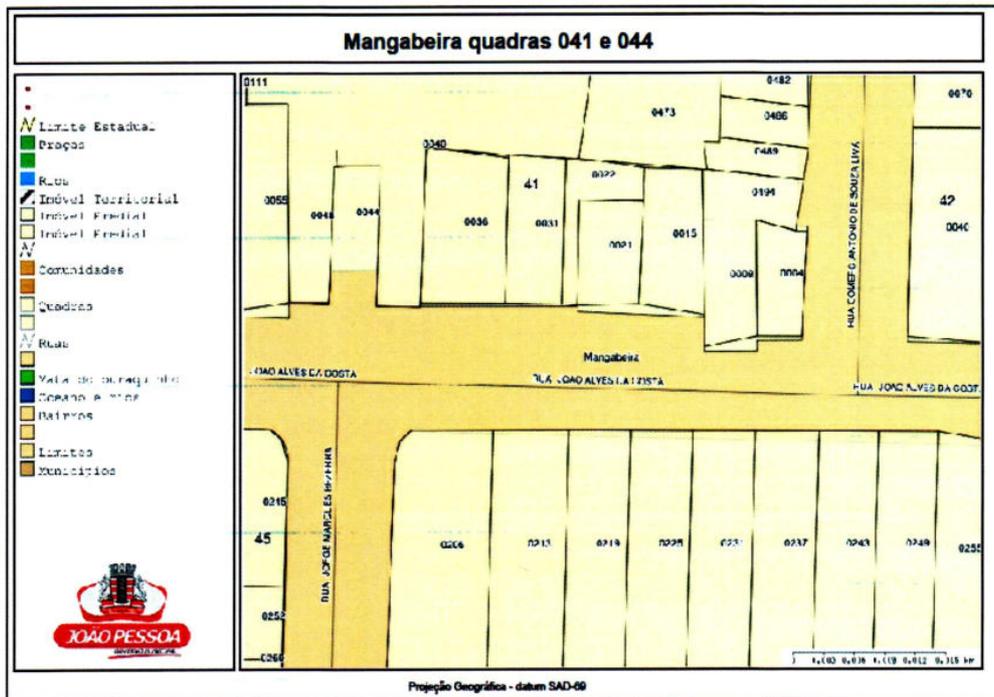
Foto 13 – Detalhe do Overlay das quadras 41 e 44 de Mangabeira I
