Número: **0002507-57.2014.8.15.2003**

Assuntos: **Vícios de Construção**

PROCESSO Nº 0002507-57.2014.8.15.2003

LAUDO PERICIAL

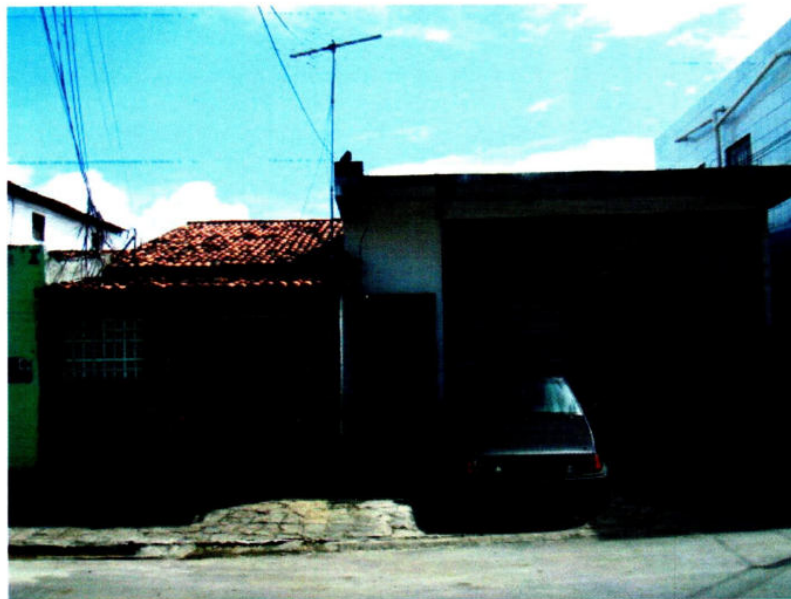
A falta de recuos adequados influenciou, por exemplo, na construção do imóvel do autor sem o recuo lateral em relação ao lote da Ré, chegando a utilizar parte da área do lote da Ré para confecção do “beiral do telhado”, conforme fotos 01 (um), 02 (dois) e 11 (onze), ficando mais visível na foto de número 11 (onze). A mesma falta de recuo lateral adequado no imóvel da Ré, e com a obra de “reforma/ampliação” do imóvel da Ré, foi necessário a retirada de parte do “beiral do telhado” que invadia o lote vizinho. Com

Foto 01 - Fachada dos imóveis periciados

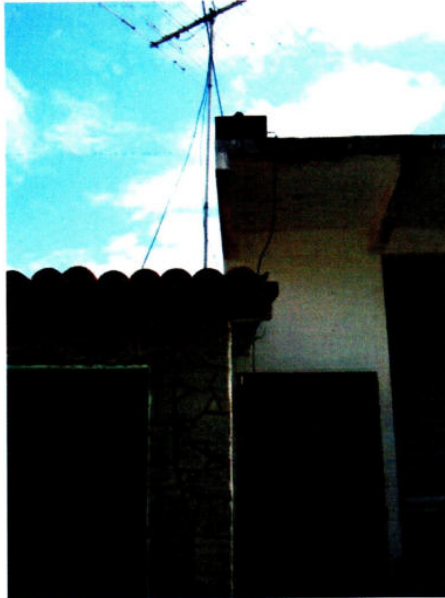
Foto 02 – Detalhe da Fachada dos imóveis periciados

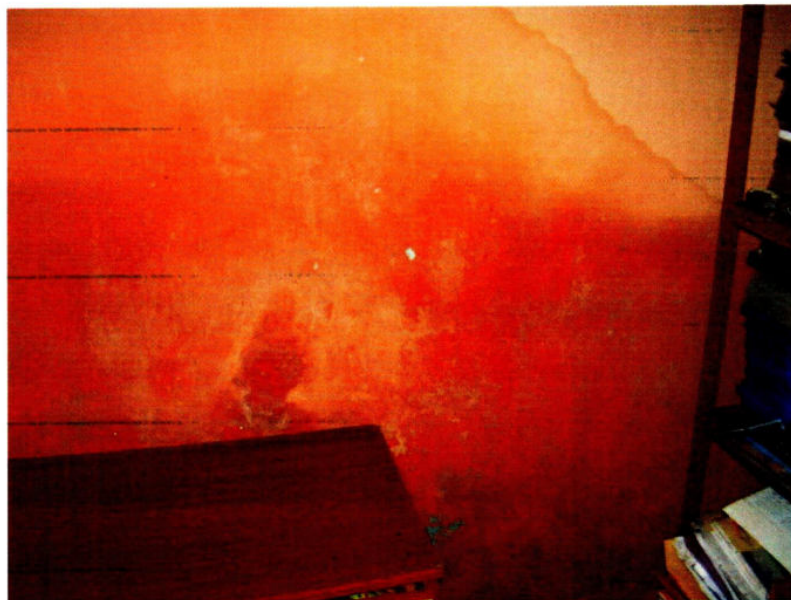
a existência duas paredes vizinhas, uma de cada imóvel, conforme fotos 06 (seis), 07 (sete), 09 (nove) e 10 (dez), da “Memória Fotográfica” (Item 04), sendo mais visível na foto de número 10 (dez), e por não ter sido feito um “fechamento” superior adequado, que impedisse as águas pluviais de infiltrarem, fez com que ocasionasse o excesso de umidade no imóvel do Autor, conforme fotos 03 (três) e 04 (quatro), da “Memória Fotográfica” (Item 04).

Foto 03 – Detalhe de parede com "umidade excessiva", no Imóvel do autor

- Com relação ao aparecimento de “infiltrações”, apesar seu início ocorrer após a obra de “reforma/ampliação” no imóvel vizinho ao do Autor, o evento foi causado pela existência de duas paredes “vizinhas” sem o fechamento superior. Na vistoria ficou evidente que tal processo ocorreu pela retirada do “beiral do telhado” do imóvel da parte Autora, na “reforma/ampliação”, por estar “invadindo” o lote da parte Ré. Tal retirada deveria ter sido acompanhada de “fechamento superior” entre as paredes dos dois imóveis, como já foi executada em parte, conforme fotos 08 (oito) e 09 (nove) da “Memória Fotográfica” (Item 04). A parte desse “fechamento” já foi executado pela Parte Ré do processo, conforme mostra em detalhe a foto 09 (nove) da “Memória Fotográfica” (Item 04). A sra. Euclenice Batista de Pontes, parte Ré do processo, se comprometeu a executar o restante desse “fechamento”, apesar de não ser responsável por isso, tão logo a obra seja liberada.

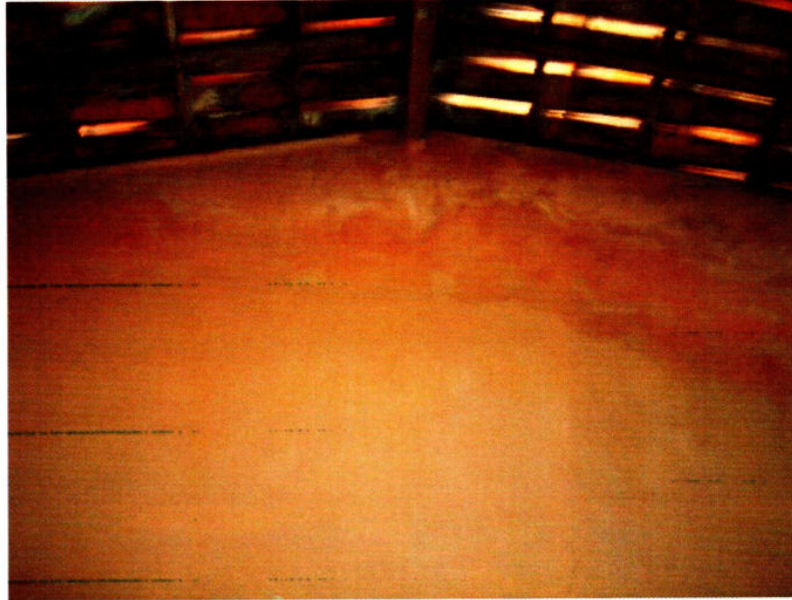
Foto 04 – Detalhe de parede com “umidade excessiva”, no Imóvel do autor

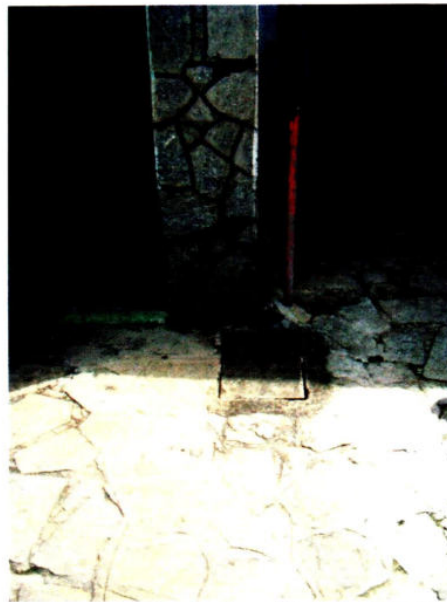
Foto 05 – Detalhe da localização do “medidor da CAGEPA” do Imóvel da ré

8. Tomando por base o medido de agua e da luz do promovente, o imóvel do autor adentra a propriedade da demandada EUCLENICE? Quantos metros?
Resp.: A localização do medidor do consumo de água e o de energia elétrica do imóvel do Autor, não determina o tamanho dos lotes de terreno, nem a “invasão” do imóvel da Ré.

- A localização do hidrômetro do imóvel da parte Ré não determina que houve invasão de seu lote de terreno por parte do Autor do processo.

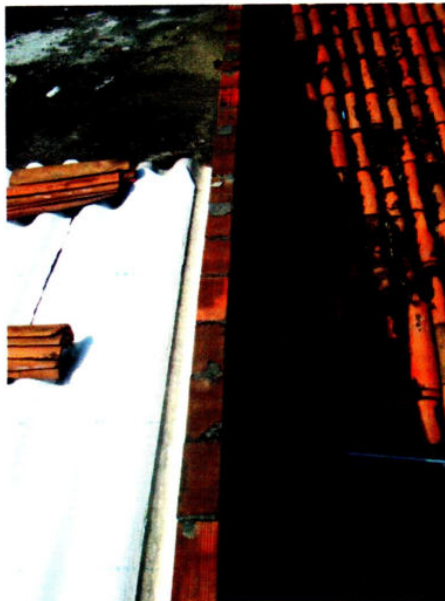
Foto 06 – Detalhe das paredes divisórias dos imóveis

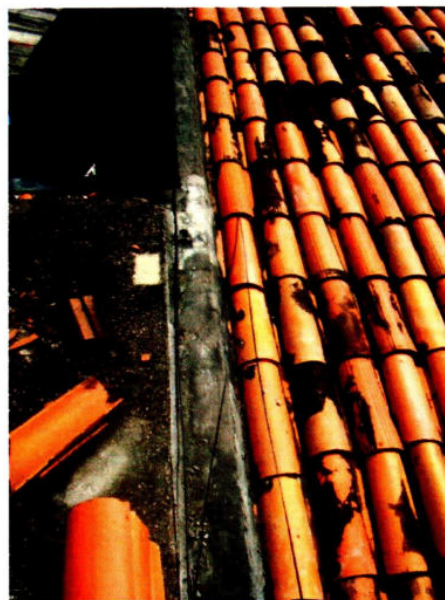
Foto 07 – Detalhe das paredes divisórias dos imóveis

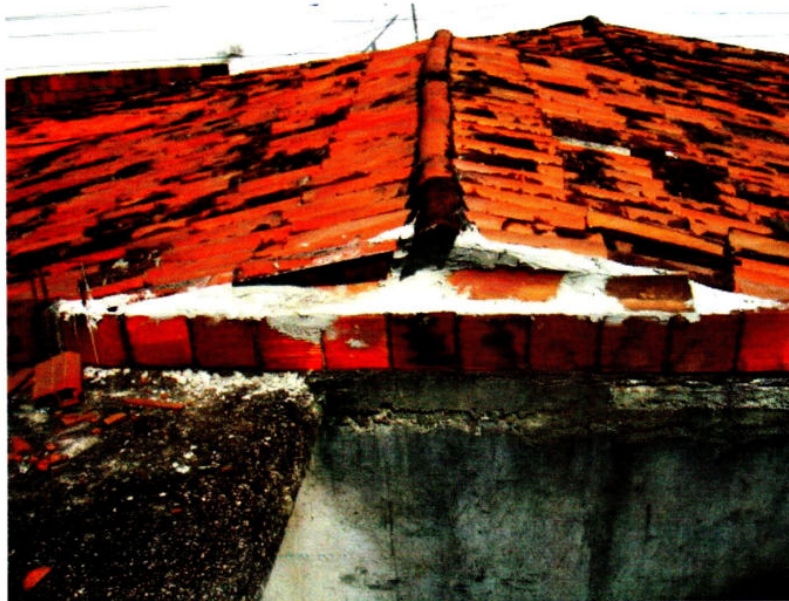
Foto 08 – Detalhe do telhado do Imóvel do autor

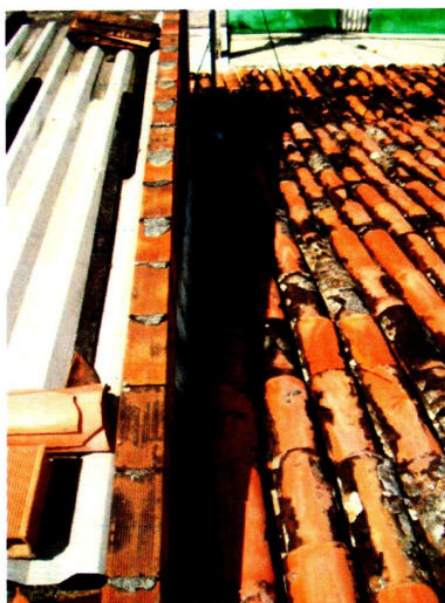
Foto 09 – Detalhe das paredes divisórias dos imóveis

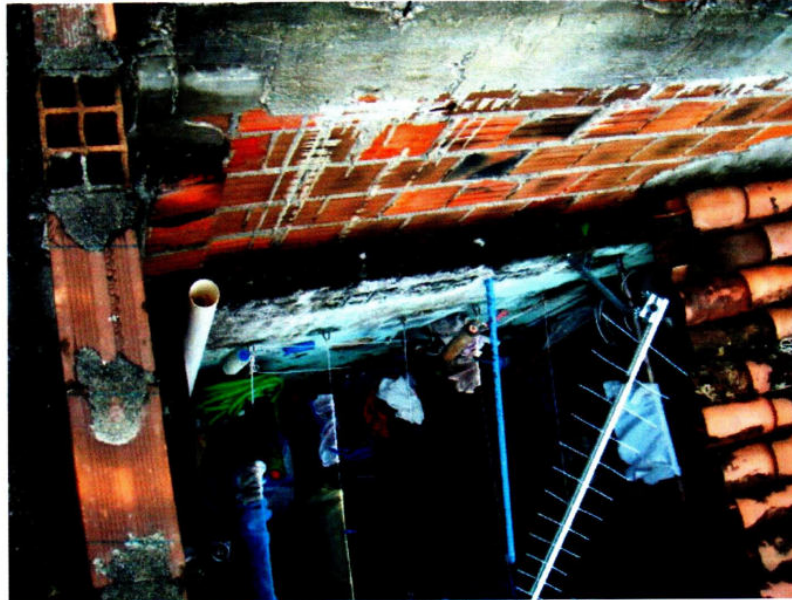
Foto 10 – Detalhe das paredes divisórias dos imóveis

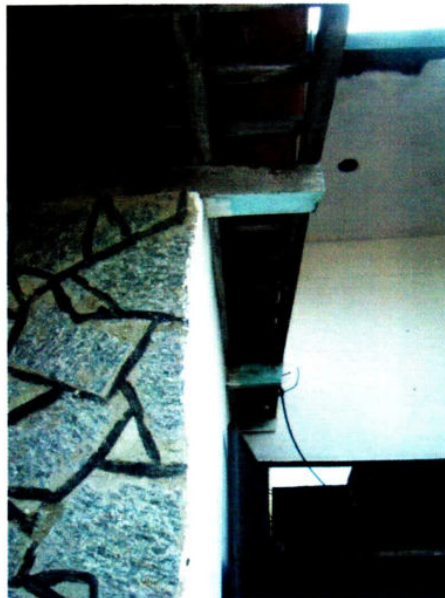
Foto 11 – Detalhe na fachada, e do telhado, do Imóvel do autor

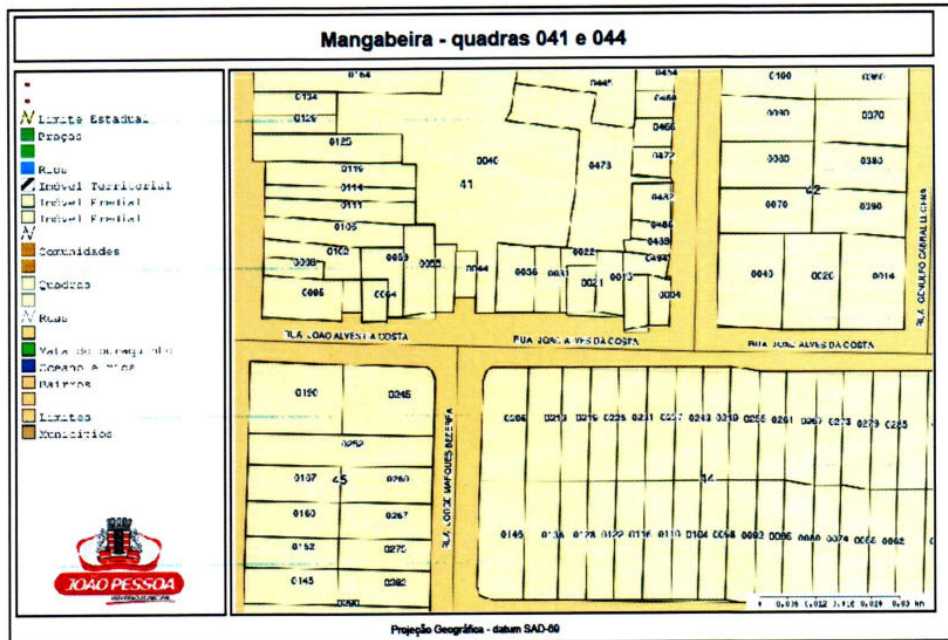
A quadra 41 (quarenta e um) do setor 53 (cinquenta e três), que está localizada em Mangabeira I, conforme fotos 12 (doze) e 13 (treze) da “Memória Fotográfica” (Item 04), apresenta uma distribuição irregular de lotes, que leva a crer que se trata de construções anteriores a formatação do Conjunto Residencial Mangabeira, construído pelo Governo. Tal distribuição irregular de lotes, influenciou a construção “irregular” dos imóveis, que não seguem os recuos frontais, laterais e de fundo adotados normalmente pela Edilidade para “Zona residencial”.

Foto 12 – Overlay das quadras 41, 42, 43 e 44 de Mangabeira I

9. Sr. Perito, o imóvel do demandante obedece ao recuo estabelecido em lei?
Resp.: Os imóveis estão localizado numa área atípica do bairro de Mangabeira I, com zoneamento especial, não havendo recuo frontal nos imóveis dessa quadra, a de nº 41 (quarenta e um), do setor 53 (cinquenta e três), de acordo com as Fotos 12 – Overlay das quadras 41, 42, 43 e 44 de Mangabeira I, e 13 - Detalhe do Overlay das quadras 41 e 44 de Mangabeira I.

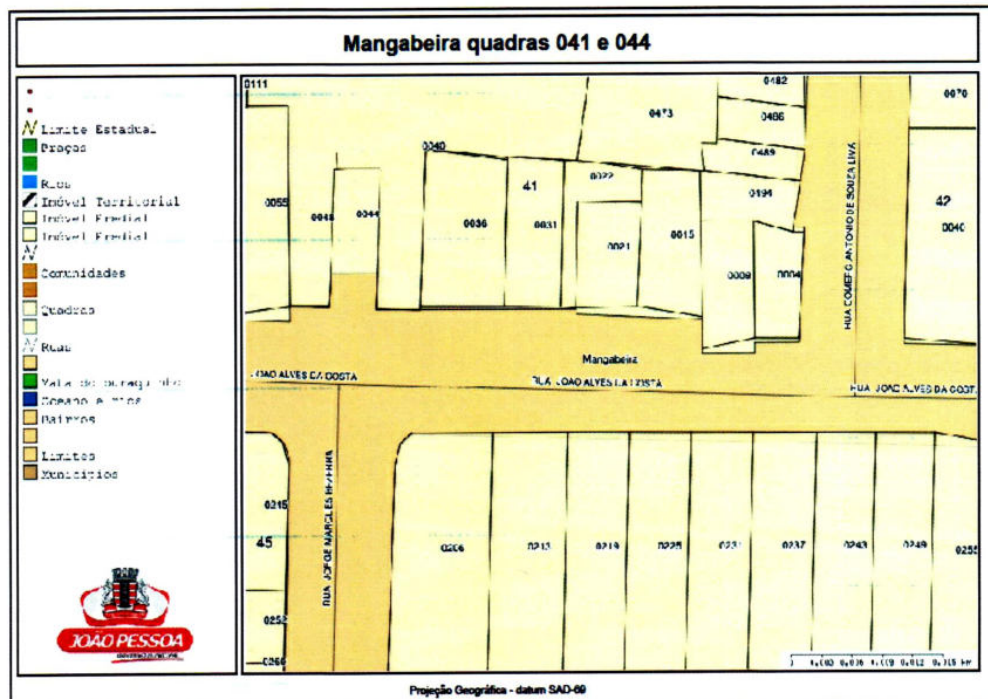
Foto 13 – Detalhe do Overlay das quadras 41 e 44 de Mangabeira I
